Meerjarenonderhoudsplan

1183PM2-76MJJW • Appartementencomplex

Fideliolaan 2-76

Amstelveen

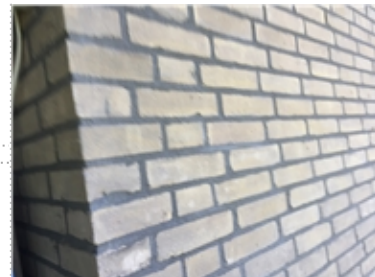
2111G23 Gevelconstructie metselwerk (totaal)

Geen gebreken

Er zijn geen gebreken geconstateerd aan het metselwerk.

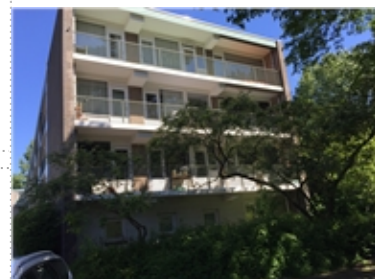
2111Q42 Gevelafwerking voegwerk platvol (totaal)

Uitgevallen/uitgespoeld/afwezig voegwerk

Urgentie: 1 Op korte termijn

Er is slecht voegwerk geconstateerd op de rechter kopgevel van het complex. Voegwerk door aannemer uit te laten voeren

Vervangen voegwerk

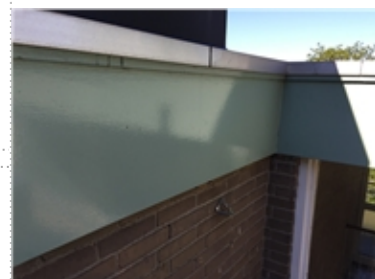
2116I51 Boeiboord multiplex

Geen gebreken

Er zijn geen gebreken geconstateerd.

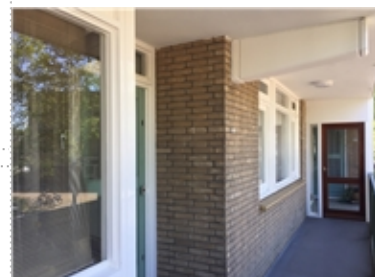
2321Q44 Balkon/galerij constructie console beton

Geen gebreken

Er zijn geen gebreken geconstateerd.

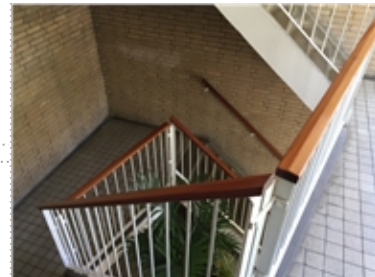
2410Q41 Binnentrappen beton

Geen gebreken

Er zijn geen gebreken geconstateerd.

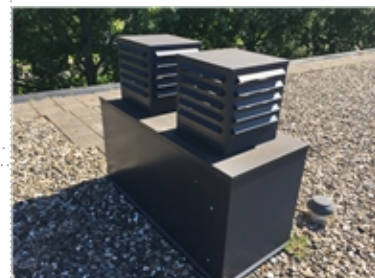
2717H41 Schoorsteen aluminium kappen

Geen gebreken

Er zijn geen gebreken geconstateerd.

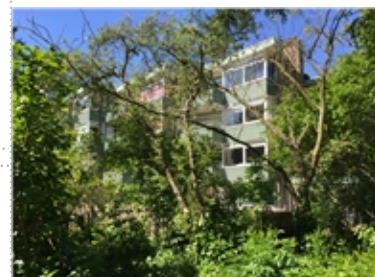
2811V01 Buiten schilderwerk betonconstructie plafond benedenwoningen

Geen gebreken

Er zijn geen gebreken geconstateerd.

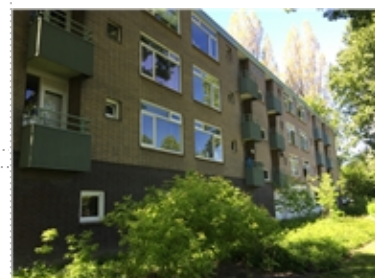
3110V09 Buiten schilderwerk kozijn&raam hout dekkend m2

Geen gebreken

Er zijn geen gebreken geconstateerd.

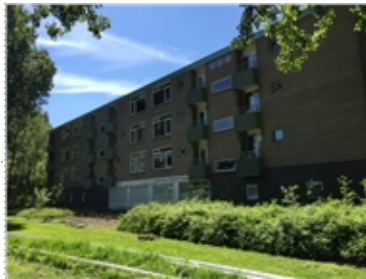
<p>3111I21 Kozijn buiten hout</p> <p>Kozijnen Geen gebreken</p> <hr/> <p>Activiteit:</p> <p>Geen actie</p> <p>Er zijn geen gebreken geconstateerd aan de houten kozijnen.</p>

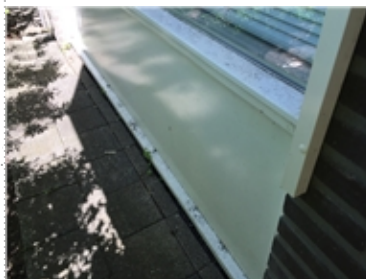
<p>3112I52 Kozijnpanelen</p> <p>Kozijnen Geen gebreken</p> <hr/> <p>Activiteit:</p> <p>Geen actie</p> <p>Er zijn geen gebreken geconstateerd.</p>

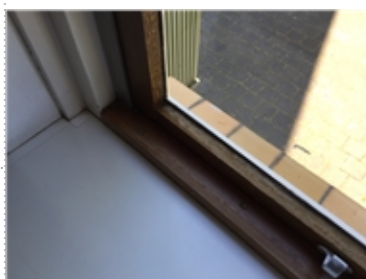
<p>3113O11 Blankglas enkel (algemene kozijnen)</p> <p>Gevel Geen gebreken</p> <hr/> <p>Activiteit:</p> <p>Geen actie</p> <p>Er zijn geen gebreken geconstateerd.</p>

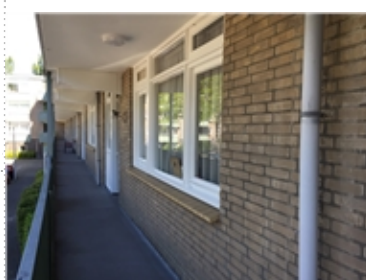
<p>3113O21 Blankglas dubbel (woningkozijnen)</p> <p>Gevel Geen gebreken</p> <hr/> <p>Activiteit:</p> <p>Geen actie</p> <p>Er zijn geen gebreken geconstateerd.</p>

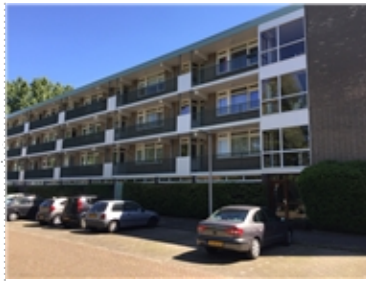
<p>3130V02 Buiten schilderwerk deur hout dekkend</p> <p>Gevel</p> <p>Geen gebreken</p> <hr/> <p>Activiteit:</p> <p>Geen actie</p> <p>Er zijn geen gebreken geconstateerd.</p>

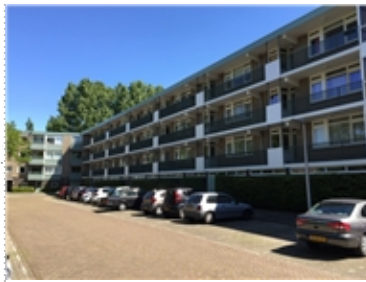
<p>3131I21 Voordeur woningen/bedrijf (hout)</p> <p>Entree woningen</p> <p>Kleine gebreken</p> <hr/> <p>Activiteit:</p> <p>Geen actie</p> <p>Tijdens de inspectie zijn er kleine gebreken aan een enkele voordeur van de woningen waargenomen. Dit wordt door de bewoner verder zelf opgelost.</p>

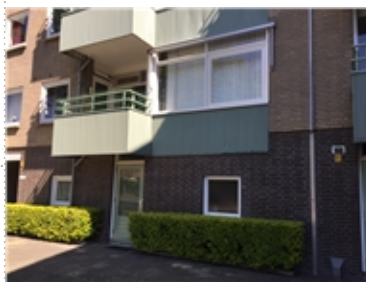
<p>3131I32 Overige deuren hardhout (buiten)</p> <p>Algemeen</p> <p>Geen gebreken</p> <hr/> <p>Activiteit:</p> <p>Geen actie</p> <p>Er zijn geen gebreken geconstateerd.</p>

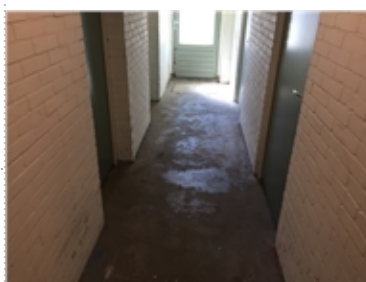
<p>3136I24 Bergingsdeuren/algemene deuren bergingsgangen/portieken</p> <p>Algemeen</p> <p>Geen gebreken</p> <hr/> <p>Activiteit:</p> <p>Geen actie</p> <p>Er zijn geen gebreken geconstateerd.</p>

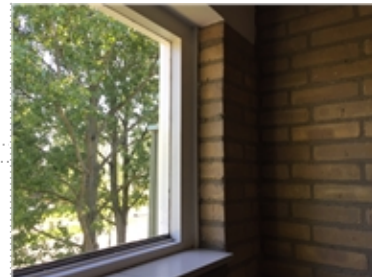
3210G31 Vensterbank op metselwerk

Geen gebreken

Er zijn geen gebreken geconstateerd.

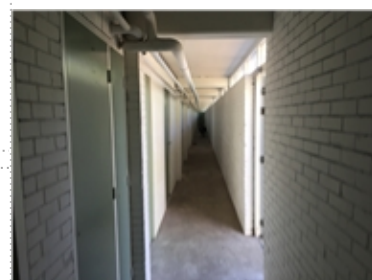
3219V02 Binnen schilderwerk deur hout dekkend

Mechanische beschadigingen

Er zijn enkele beschadigingen geconstateerd op de deuren.

Wij adviseren om dit mee te nemen in het groot onderhoud van het schilderwerk.

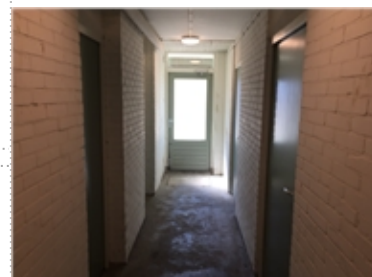
3231V06 Binnen schilderwerk kozijn&raam hout dekkend

Mechanische beschadigingen

Er zijn enkele beschadigingen geconstateerd op de deuren.

Wij adviseren om dit mee te nemen in het groot onderhoud van het schilderwerk.

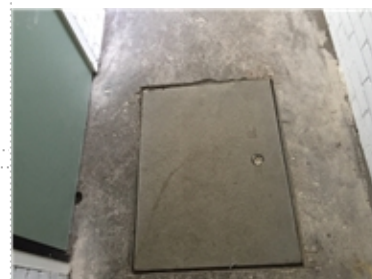
3321I41 Vloerluiken kruipruimte

Geen gebreken

Er zijn geen gebreken geconstateerd.

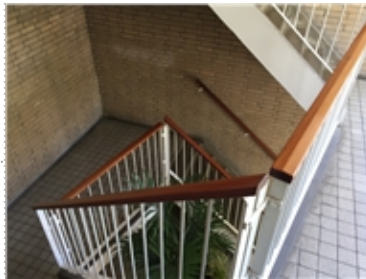
<p>3411H21 Binnentraphek metaal met houten railing Portiek Geen gebreken</p> <hr/> <p>Activiteit: Geen actie Er zijn geen gebreken geconstateerd.</p>

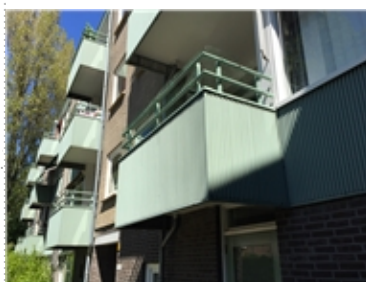
<p>3412H01 Railing metaal balkons (dubbele regel) Balkon-Galerij Geen gebreken</p> <hr/> <p>Activiteit: Geen actie Er zijn geen gebreken geconstateerd.</p>

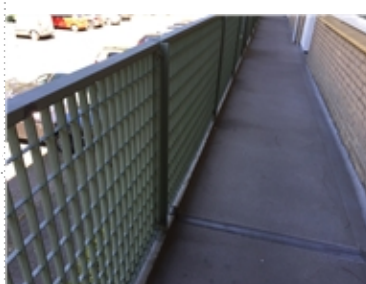
<p>3412H01 Hekwerk metaal galerijen Balkon-Galerij Geen gebreken</p> <hr/> <p>Activiteit: Geen actie Er zijn geen gebreken geconstateerd.</p>

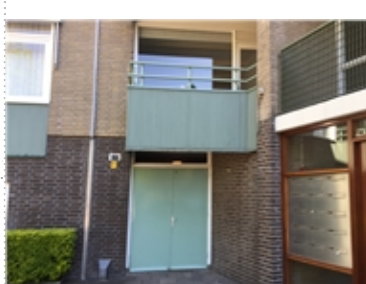
<p>3412H01 Hekwerk/paneel balkons Balkon-Galerij Materiaaldefecten aan hekwerken</p> <hr/> <p>Activiteit: Geen actie Er zijn gebreken/beschadigingen geconstateerd aan de hekwerk beplating van de balkons. Er is geen herstel opgenomen omdat vervanging aan de orde is.</p>

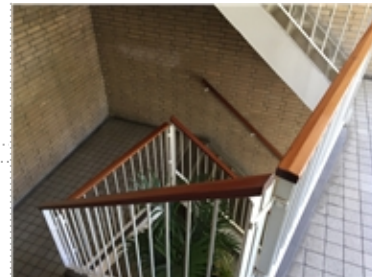
3421H22 Binnentrapleuning metaal trappenhuizen

Geen gebreken

Er zijn geen gebreken geconstateerd.

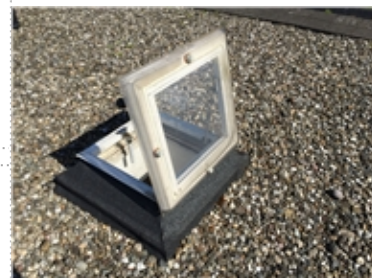
3726N64 Dakraam kunststof dubbelwandig

Geen gebreken

Er zijn geen gebreken geconstateerd.

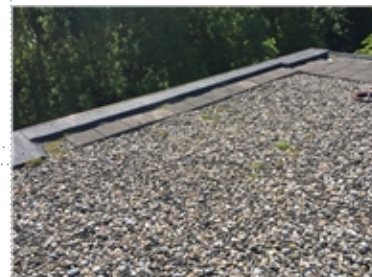
3742F21 Tegels op rubber dragers

Geen gebreken

Er zijn geen gebreken geconstateerd.

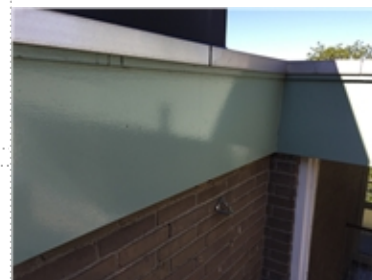
4111V01 Buiten schilderwerk boeiboord hout dekkend

Geen gebreken

Er zijn geen gebreken geconstateerd.

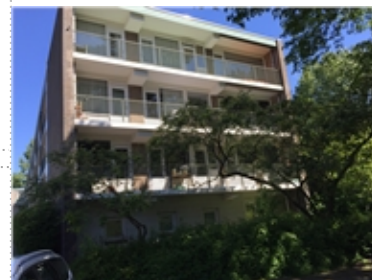
4112G31 Gevelbekleding tegelwerk

Vervuiling, roestsporen, leksporen

Urgentie: 3 Op lange termijn

Er is lichte vervuiling geconstateerd op de rechter kopgevel.

Activiteit:	2025	Hvh	Totaal
Herstellen		16,50 m2	€ 936

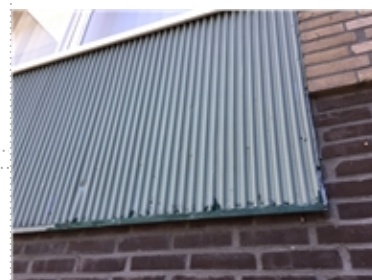
4112H41 Gevelbekleding plaatmateriaal(groen geribbeld)

Mechanische beschadigingen

Er zijn diverse gebreken geconstateerd aan de gevelbeplatingen.

Herstel is niet opgenomen omdat vervanging van de panelen aan de orde is.

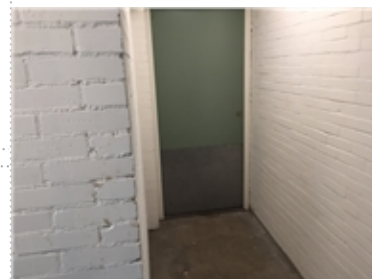
4210V00 Binnen schilderwerk wanden bergingen

Mechanische beschadigingen

De geschilderde binnenwande vertonen wat beschadigingen.

Het herstel meenemen in de eerst volgende onderhoudsbeurt.

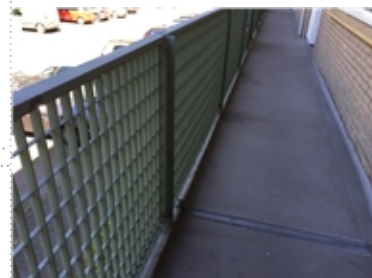
4321Q42 Galerij afwerking vloer (beton)

Geen gebreken

Er zijn geen gebreken geconstateerd.

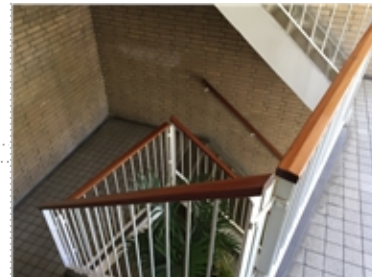
4321V01 Binnen schilderwerk betonconstructie onderkant bordessen-trappen

Geen gebreken

Er zijn geen gebreken geconstateerd.

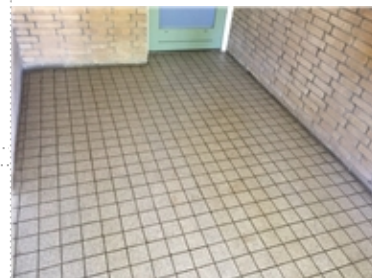
4412G22 Binnentrapafwerking vloertegels

Geen gebreken

Er zijn geen gebreken geconstateerd.

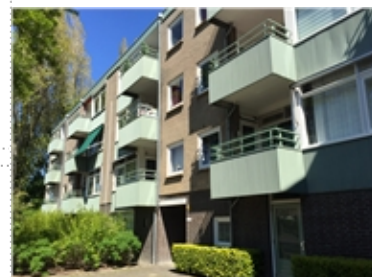
4510V02 Buiten schilderwerk betonconstructie plafond balkons

Geen gebreken

Er zijn geen gebreken geconstateerd.

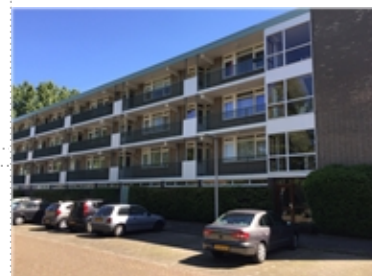
4510V02 Buiten schilderwerk betonconstructie plafond galerijen

Geen gebreken

Er zijn geen gebreken geconstateerd.

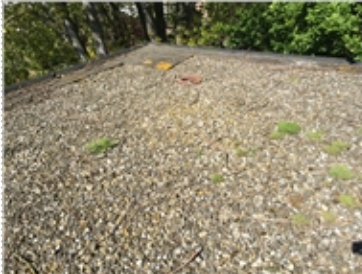
4711S16 Dakbedekking bitumen ballast

Dakbedekking				
Vervuiling, mos-, alg- en plantengroei				
Urgentie: 3 Op lange termijn				
Activiteit:	2022	Hvh	Totaal	
Grind reingen en opharken		70,00 m2	€ 699	
Tijdens de inspectie is er vervuiling op het dak zichtbaar. Laat het grind reinigen en opharken.

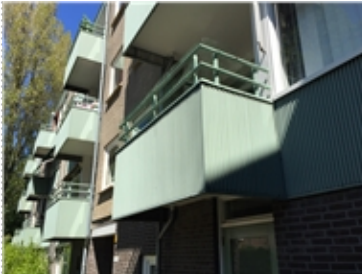
4713Q41 Buitenplafond beton balkons

Balkon-Galerij				
Geen gebreken				
Activiteit:				
Geen actie				
Er zijn geen gebreken geconstateerd.

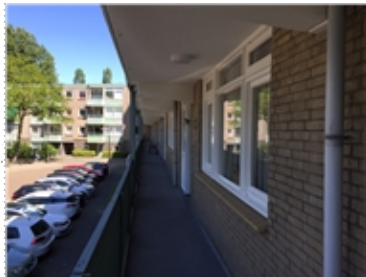
<p>4713Q41 Buitenplafond beton galerijen Balkon-Galerij Geen gebreken</p> <hr/> <p>Activiteit: Geen actie Er zijn geen gebreken geconstateerd.</p>

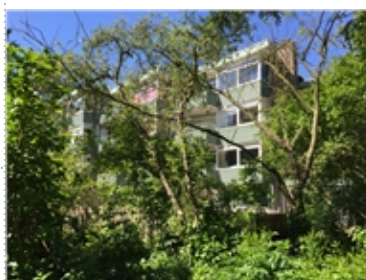
<p>4713Q41 Buitenplafond beton benedenwoningen Balkon-Galerij Geen gebreken</p> <hr/> <p>Activiteit: Geen actie Er zijn geen gebreken geconstateerd.</p>

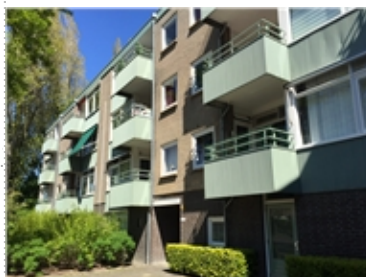
<p>4713Q41 Buitenplafond beton entree Portiek Geen gebreken</p> <hr/> <p>Activiteit: Geen actie Er zijn geen gebreken geconstateerd.</p>

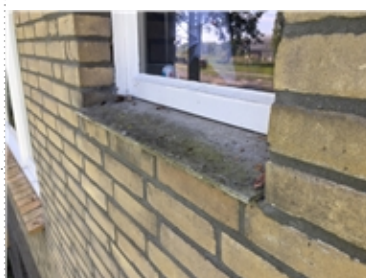
<p>4715F63 Raamdorpelsteen asbestcement Gevel Asbest</p> <hr/> <p>Activiteit: Geen actie Er zijn asbestverdachte raamdorpels geconstateerd. Wij adviseren om deze te laten vervangen.</p>

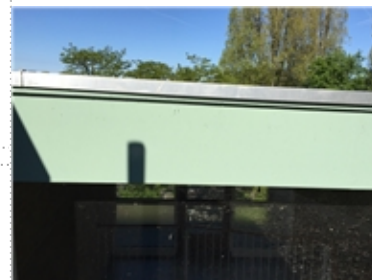
4715H42 Dakrandafwerking aluminium trim

Geen gebreken

Tijdens de inspectie zijn er geen gebreken aan de daktrim waargenomen.

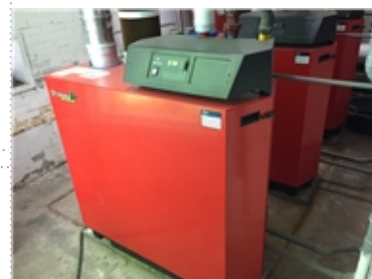
5116Z12 C.V.-ketel collectief HR-ketel

Geen gebreken

Er zijn geen gebreken geconstateerd.
De ketel is wel 15 jaar oud en heeft zijn economische levensduur bereikt.

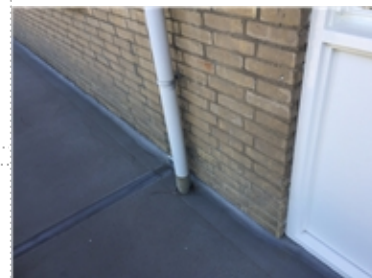
5212N63 Hemelwaterafvoeren

Geen gebreken

Er zijn geen gebreken geconstateerd.

De hemelwaterafvoeren zijn wel wat verweert.

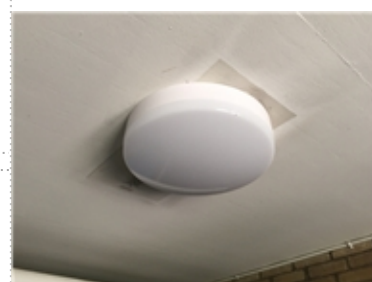
6311Z32 Elektra armaturen algemene verlichting

Geen gebreken

Er zijn geen gebreken geconstateerd.

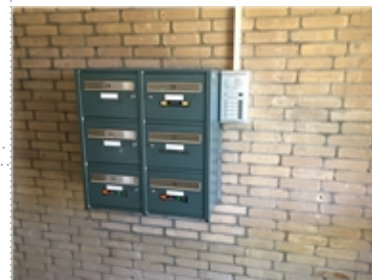
6422Z22 Bellenplateau

Geen gebreken

Er zijn geen gebreken geconstateerd.

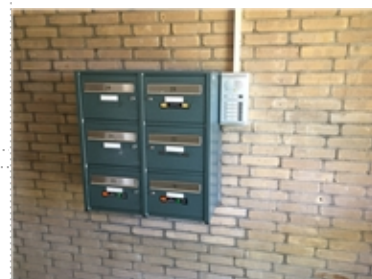
8111Z01 Postkasten

Geen gebreken

Er zijn geen gebreken geconstateerd.
